超速硬化ウレタン樹脂
吹き付け工法

クッション コート

超速硬化ウレタンエラストマーを使用した
画期的な安全対策工法。
既存の設備をクッション性のある
強靱な特殊皮膜で保護し
より安全な施設づくりを
サポートします。

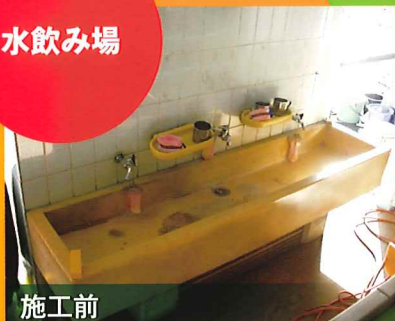
水飲み場

施工前

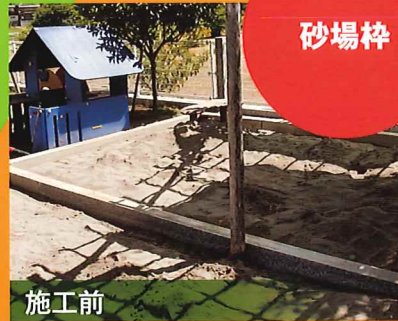
砂場枠

施工前

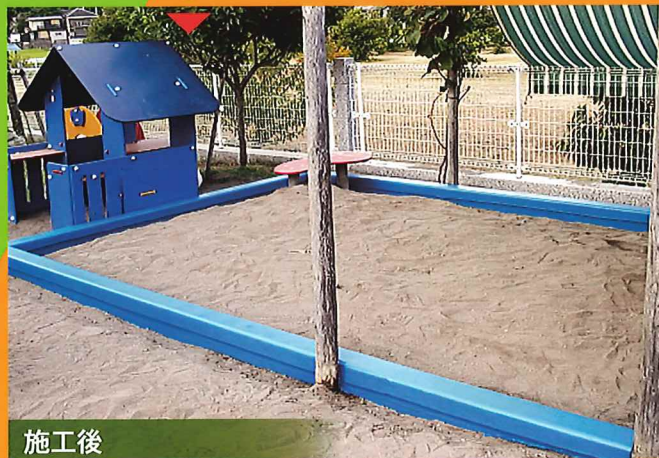
施工後

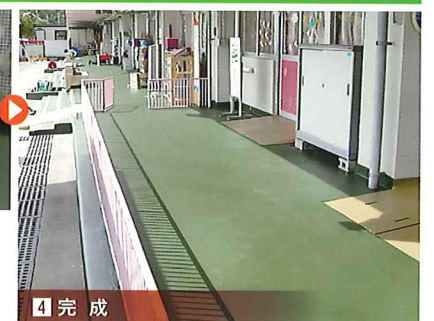
クッションコート施工手順（保育園犬走り）

4 完成
